**COMUNE DI ALSENO**  
**PROVINCIA DI PIACENZA**

**P.S.C.**  
**PIANO STRUTTURALE COMUNALE**

**QUADRO CONOSCITIVO**

**B. SISTEMA NATURALE ED  
 AMBIENTALE  
 RELAZIONE GEOLOGICA**  
*4/4 ALLEGATI*

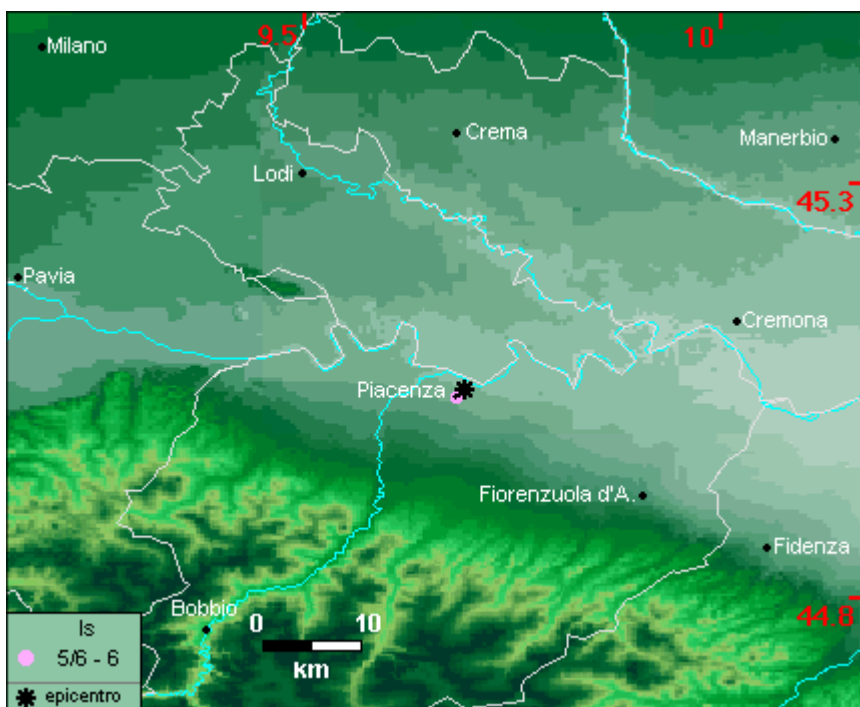
Terremoto del **22 03 1303**  
Area epicentrale **PIACENZA**  
Studio ENL85

Località	Sc	Lat	Lon	Is
PIACENZA		45.052	9.693	55
